-9-
SUBCUENCA DEL RÍO EGA

9. SUBCUENCA DEL RÍO EGA

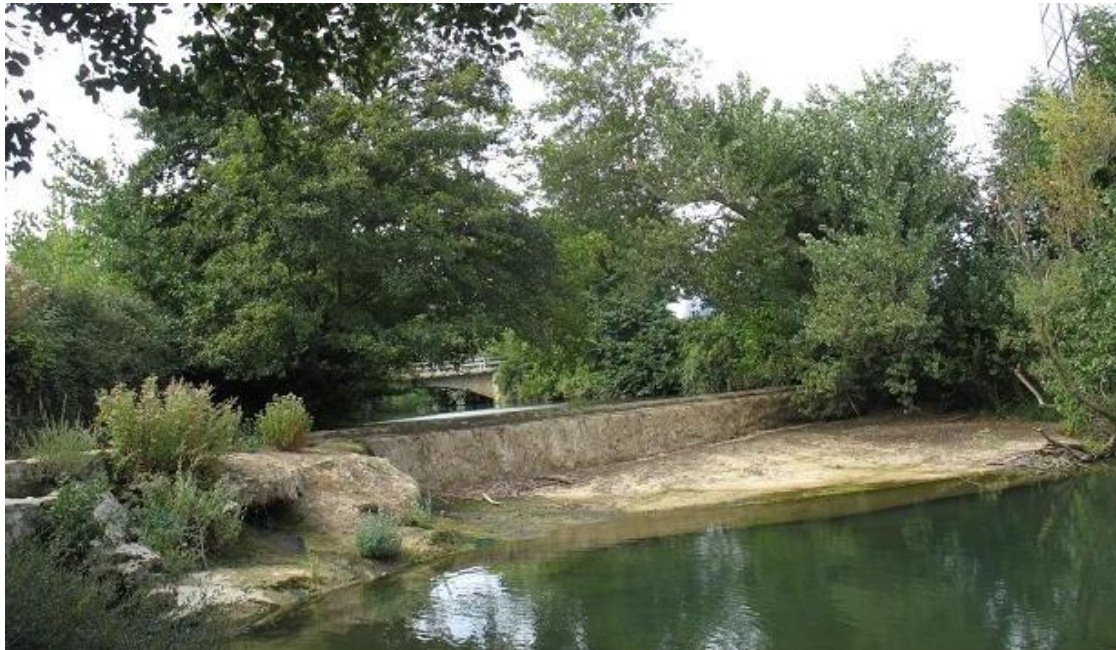
La calidad funcional del sistema en esta primera masa de agua del río Ega no se ve afectada por la presencia de embalses en el cauce principal o en los tributarios pero sí por la localización de varias balsas laterales que suponen una pequeña alteración en los caudales. El caudal de esta masa de agua suele ser muy modesto; por eso, aunque las derivaciones hacia acequias son puntuales, en momentos de bajo caudal pueden suponer reducciones significativas en su volumen aguas abajo.

Figura 9-4. Azud en el entorno de Santa María de Campezo.

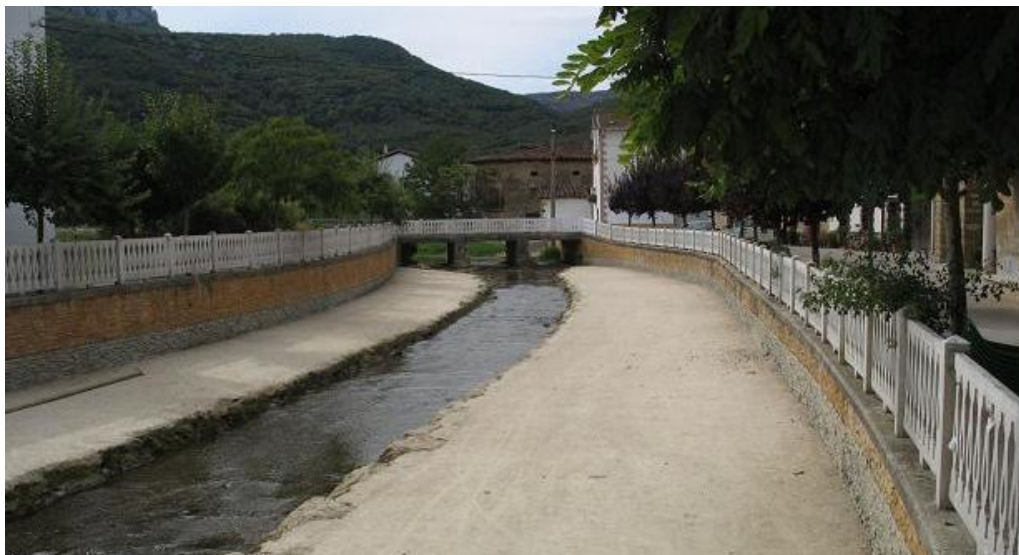
La modificación más frecuente en las márgenes se produce a modo de retoques y acumulaciones locales de material que regularizan su morfología. Las defensas duras se reducen a las zonas urbanas, como el caso de Marañón, donde hay una canalización total de algunos cientos de metros.

Figura 9-5. Tramo canalizado en la localidad de Marañón.

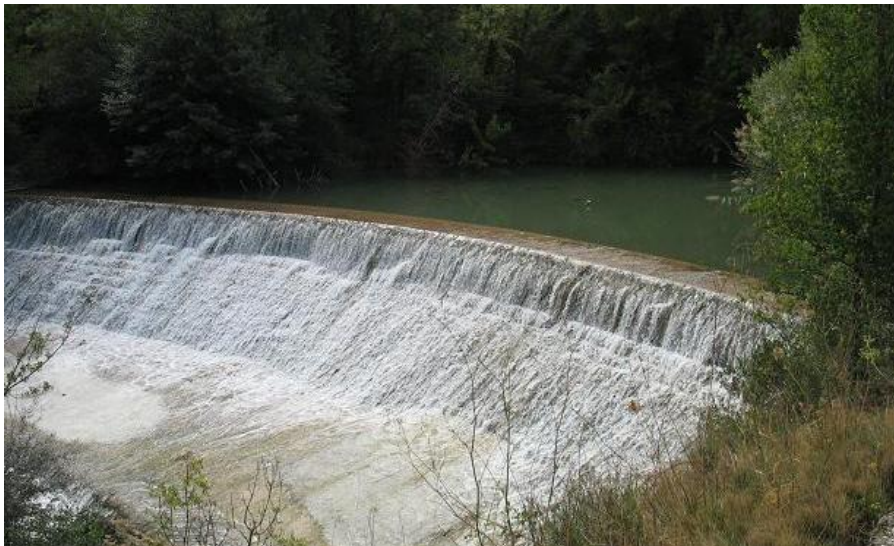
Sí que son destacables los frecuentes azudes, algunos de ellos de importante tamaño, que derivan caudales hacia acequias y pequeños canales de regadío o de uso hidroeléctrico, como las centrales de Acedo y Granda, desde el mismo inicio de la masa de agua.

Figura 9-8. Azud aguas arriba de Estella.

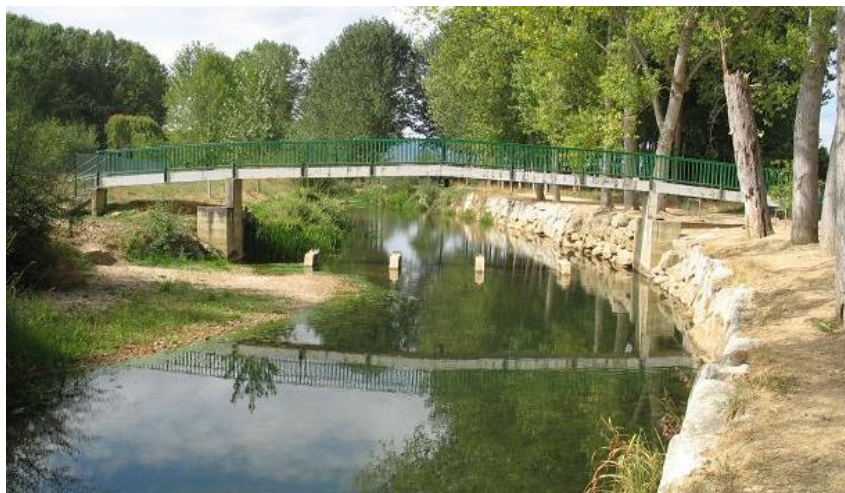
Las márgenes del cauce suelen presentar escolleras y defensas en zonas urbanas, como en Murieta o Legaria, generalmente poco extensas en el conjunto de la masa de agua. También en zonas de contacto con la carretera NA-123a aparecen estructuras de defensa contra la erosión, sobre todo en la primera parte encajada de la masa de agua.

Figura 9-9. Defensas en el cauce del río Ega en torno a la localidad de Murieta.

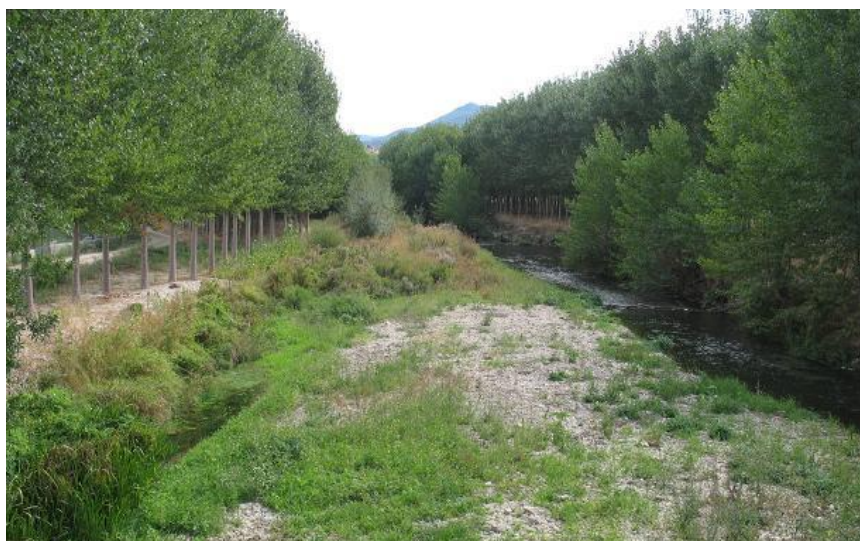
La mayor entidad que adquiere el cauce con las aportaciones laterales hace que también el corredor se vea beneficiado y tenga una continuidad más destacable que en las masas de agua precedentes. Sin embargo, buena parte de los casi 35 km están ocupados por plantaciones de chopos que sustituyen las zonas naturales.

Figura 9-10. Plantaciones de chopos en las riberas del río Ega.

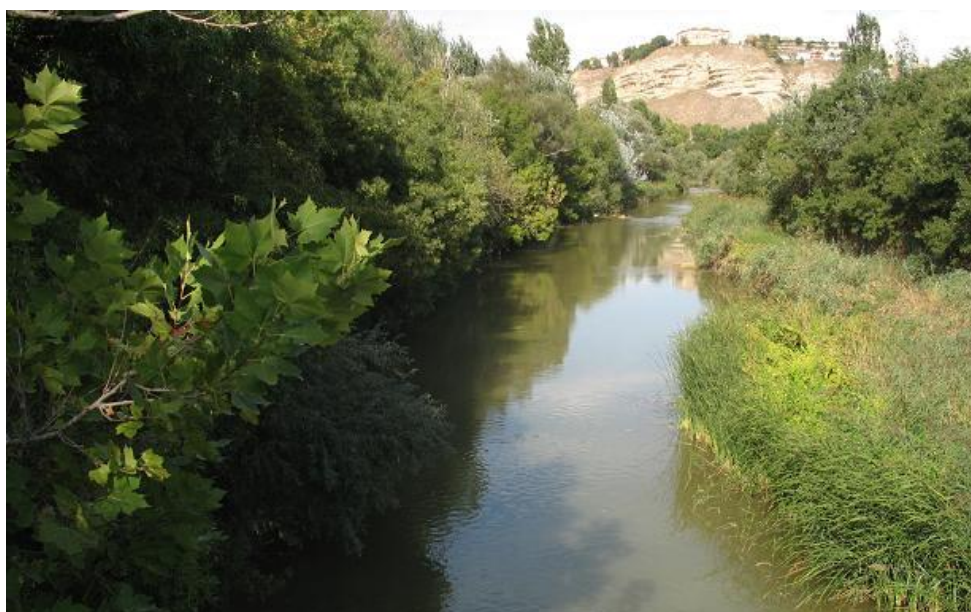
Se observa una clara reducción en la amplitud del corredor ribereño debido a la cercanía de cultivos y al paso de pistas forestales cercanas a las márgenes.

Las afecciones a la naturalidad de la vegetación vienen de la mano de las numerosas plantaciones de chopos, algunas de ellas extensas y otras, como se ha comentado, antiguas y parcialmente integradas. El paso de pistas laterales, que suelen actuar como defensas, es el impacto más destacable sobre la conectividad de ambientes. La falta de amplitud y las presiones ganaderas afectan a la estructura de las riberas de la masa de agua.

Figura 9-12. Cauce y riberas del río Ega en su tramo bajo.

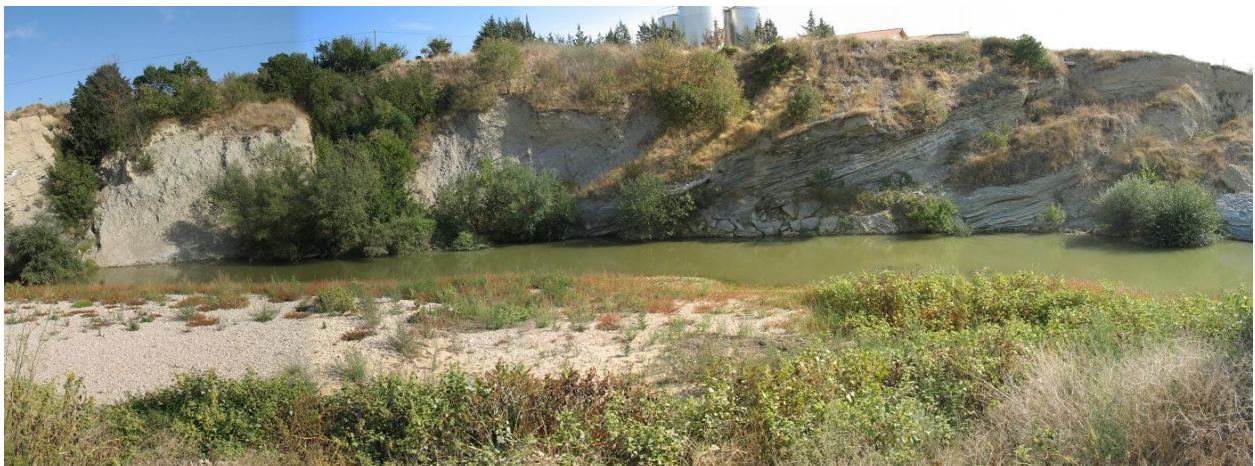
Sólo en zonas urbanas y de forma muy puntual en zonas erosivas se aprecian defensas duras como escolleras o muros de hormigón. El resto de las defensas suelen ir ligadas a motas de materiales finos con pistas que las coronan, generando algunas afecciones en las márgenes. Hay sectores de contacto con escarpes que mantienen su naturalidad escasamente alteradas.

Figura 9-14. Escarpes del río Ega en el entorno de la localidad de Lerín.

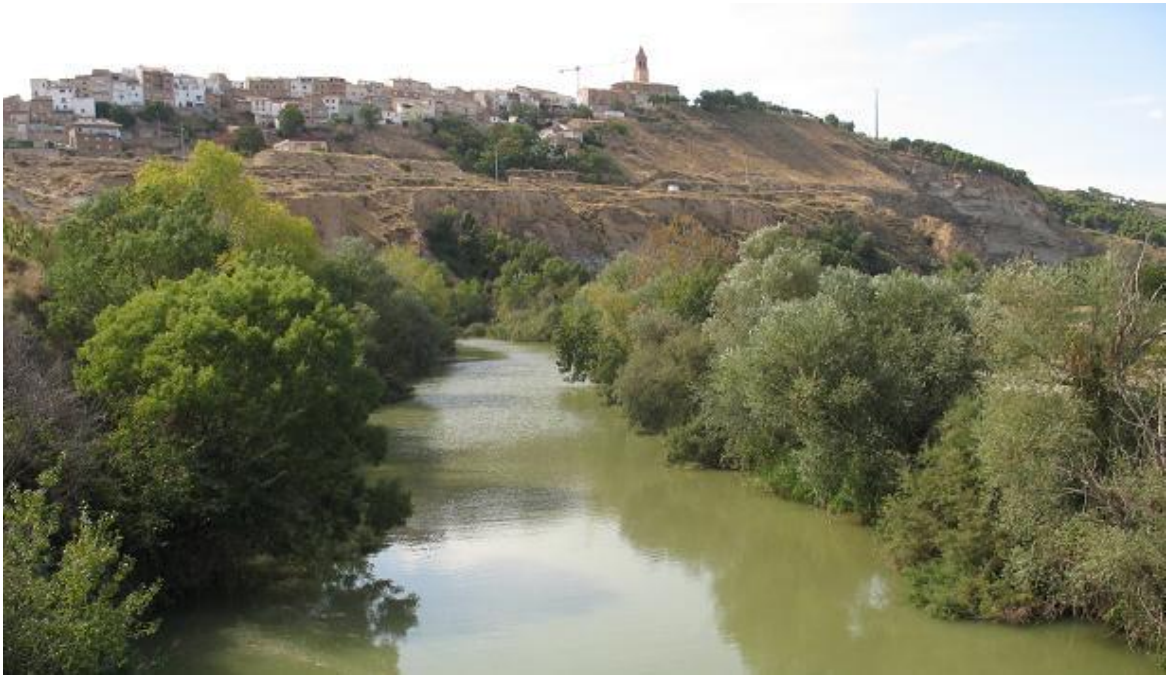
Las plantaciones de chopos aunque presentes no suelen cortar la franja de ribera natural que jalona las márgenes del cauce. Es la falta de amplitud lo que en mayor medida altera la estructura lateral. El abundante paso de pistas laterales que circulan por la parte exterior de las riberas conlleva impactos en la conectividad con los ambientes cercanos, generalmente zonas de cultivo, a la vez que supone un freno a la posible regeneración de las riberas.

Figura 9-15. Cauce y riberas del río Ega en Cárcar.

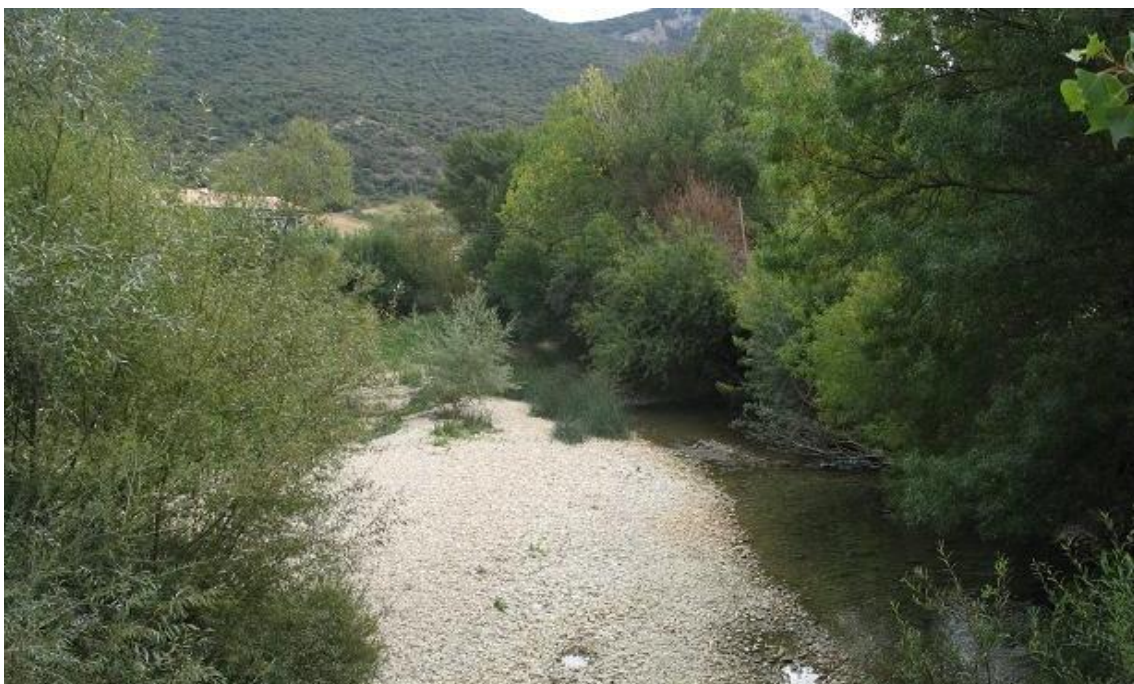
El lecho del río se ve alterado en su perfil longitudinal y dinámica local por algunos azudes, en general de poca altura, que conllevan el represamiento de algunas decenas de metros de cauce y una activación de la erosión aguas abajo de los mismos. No se han encontrado alteraciones recientes en la morfometría del río, que deja entrever barras libres de vegetación, signo de una dinámica poco alterada.

Tampoco las márgenes del cauce tienen impactos frecuentes. Puede mencionarse algunas defensas en zonas urbanas, alteraciones en la morfología de las márgenes y zonas defendidas cercanas al paso de algunas de las carreteras que circulan, de forma puntual, cerca del cauce, como la NA-718.

Figura 9-18. Cauce del río Urederra en su tramo bajo.

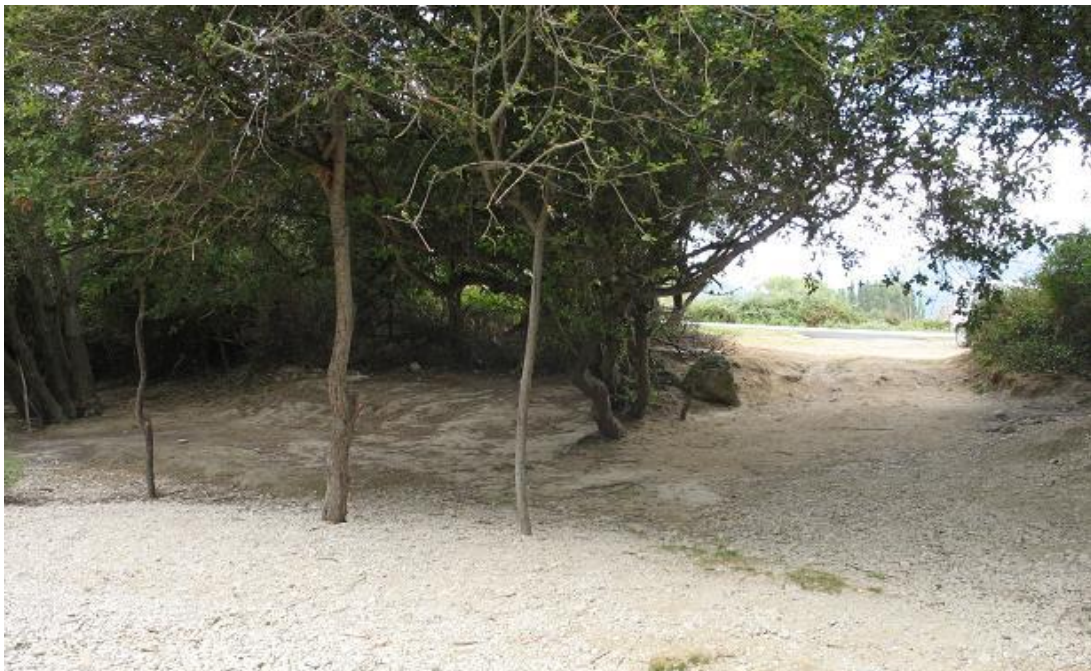
La naturalidad de la vegetación de las riberas está claramente alterada por las abundantes, y en algunos casos muy extensas, plantaciones de chopos. Éstas provocan también una alteración en la estructura lateral y los estratos de las zonas cercanas. No hay afecciones significativas a la conectividad ni presencia de defensas, pistas o carreteras que circulen de forma continua cerca del cauce.

Figura 9-19. Pista en el interior de las riberas del río Urederra en el entorno de Galdeano.
