**Título original:** Estudio de Masas de Agua para asegurar el cumplimiento de los Objetivos de la Directiva Marco del Agua

**Título desarrollado (en esta ficha):** Estudio de la Masa de Agua Superficial 163, río Isuela desde el puente de Nueno y los azudes de la Hoya hasta su desembocadura en el río Flumen, para asegurar el cumplimiento de los Objetivos de la Directiva Marco del Agua

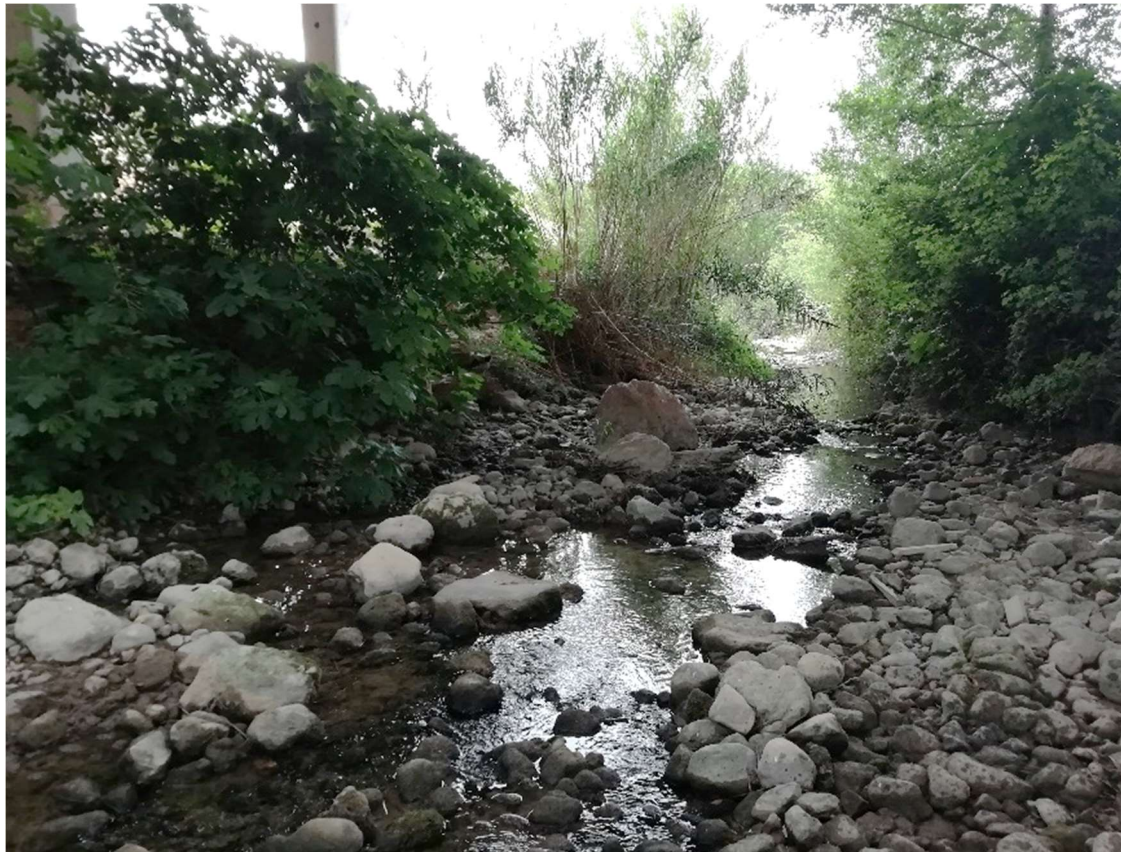
**Figura 2.** Final de la MAS 814 (CEMAS 1286), río Isuela en el puente de Nueno, e inicio de la zona de estudio de la MAS 163. Fotografía tomada el día 19/06/2019 11:00.

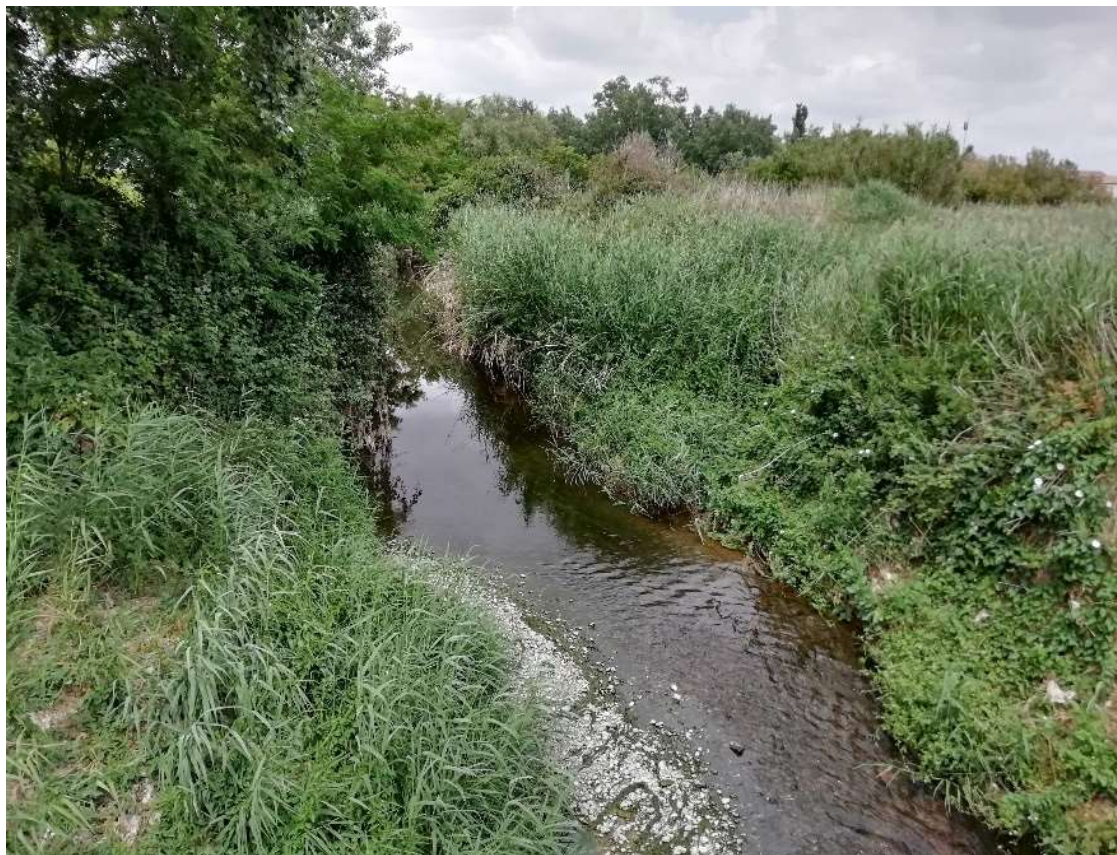
**Figura 3.** Río Isuela en Pompenillo, CEMAS 0218. Final del tramo de estudio (PC7). Fotografía tomada el día 19/06/2019 14:50.

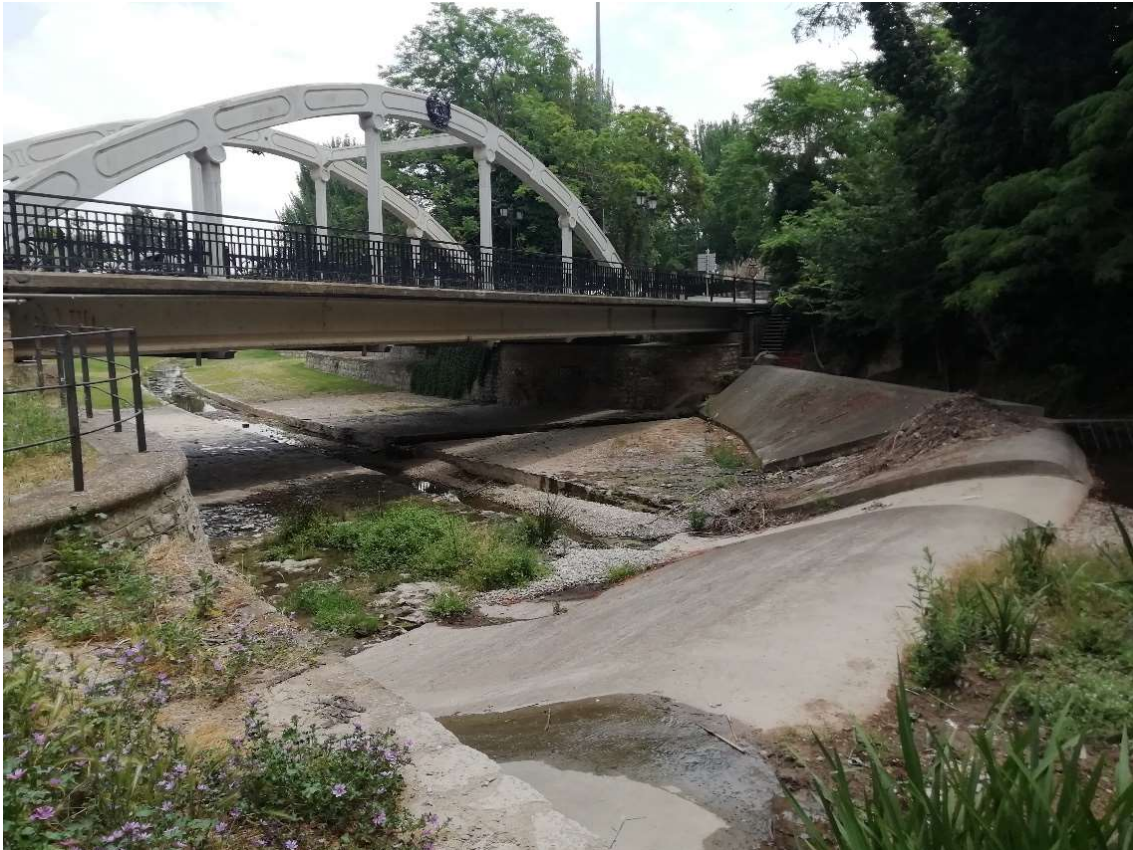
En relación a estas alteraciones transversales, las que tienen un mayor predominio son los puentes y las pasarelas las cuales están presentes a lo largo de toda la masa de agua, y los azudes que se han citado en el apartado anterior. En la Ficha IMPRESS del año 2015 esta presión se califica como **media** debido a las **alteraciones longitudinales**, es decir, **los encauzamientos y las canalizaciones**. La más destacable es la que se produce en la propia ciudad de Huesca, donde el río está totalmente canalizado a lo largo de casi 1,5 km, con una regulación de los márgenes y lecho.

**Figura 7.** Azud de Almería, inicio de la canalización del río Isuela en el casco urbano de Huesca.

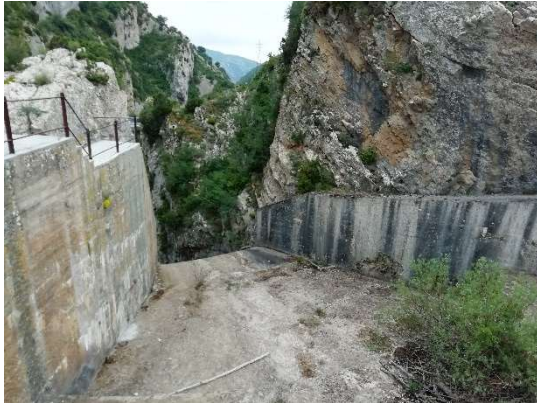
- La visita se inició en las compuertas del embalse de Arguis, se observó que en el momento de la inspección las compuertas del aliviadero estaban cerradas. El caudal circulante proviene de las fugas de la presa y de surgencias naturales de la Sierra.

Detalle del aliviadero de la presa de Arguis.

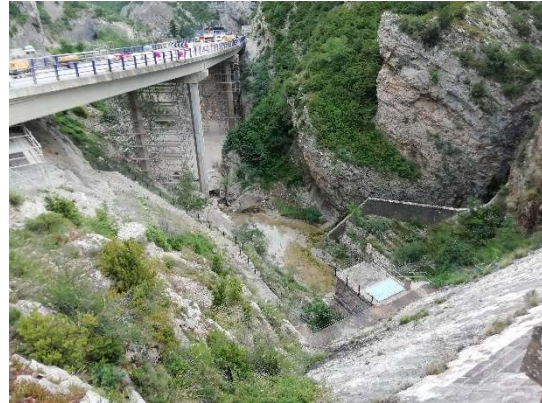
Aspecto del río Isuela, aguas abajo de la presa de Arguis, canalizado. Detalle de la presa y el aliviadero.

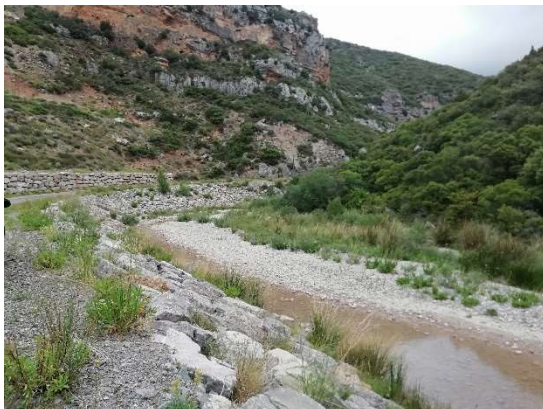
Aspecto del río Isuela, aguas arriba del azud de Batán.

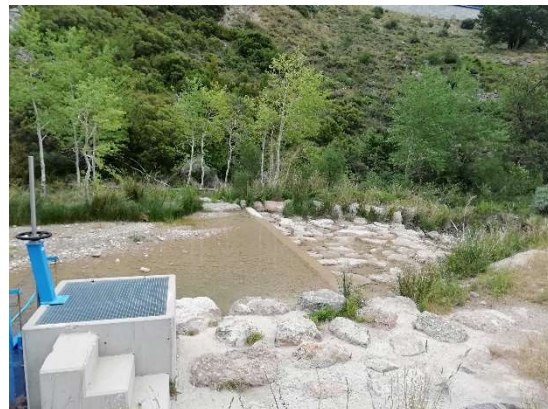
- La siguiente parada se realizó en el Azud de Batán, es un nuevo azud que reemplaza los de las acequias de Arenales y Soma. Se localiza aguas arriba de Nueno, fuera de la MAS 163. Desde el núcleo urbano, también se accedió a dos pequeños azudes que derivan agua a las huertas de la localidad.

Azud de Batán, tomas de riego.

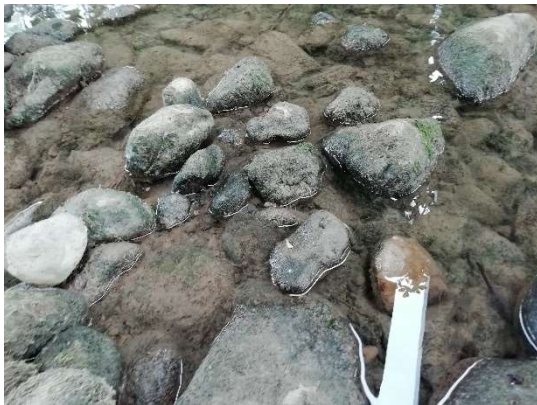
- **PC1.** Río Isuela aguas abajo del vertido de la EDAR de Nueno. Para controlar este vertido se localizó el desagüe del núcleo de Nueno, y se muestreó aguas abajo. Se desestimó muestrear en la CEMAS 1282 (aguas arriba) para poder incluir este impacto. El promedio de las mediciones de  $\text{NH}_4$  fue de 1,3 mg/L, por encima del umbral de buena calidad (0,6 mg/L).  
 $\text{PK}_{(\text{MAS } 163)} = 0.15$

PC0. Aspecto del lecho del río aguas abajo de la EDAR de Nueno, algas y materia orgánica.

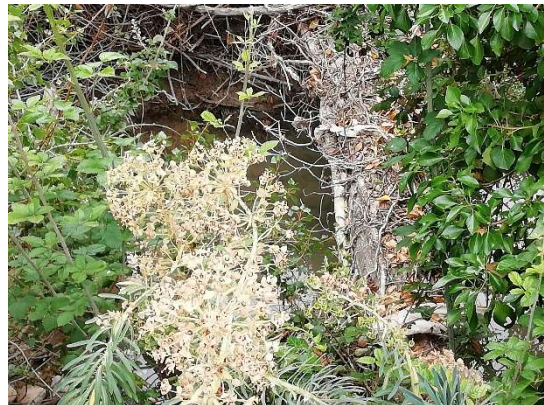
Vertido urbano de Nueno al río Isuela.

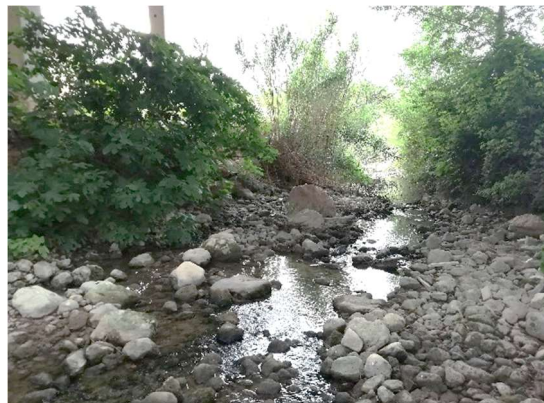
CEMAS 1282. Río Isuela en el puente de Nueno, el lecho del cauce estaba limpio.

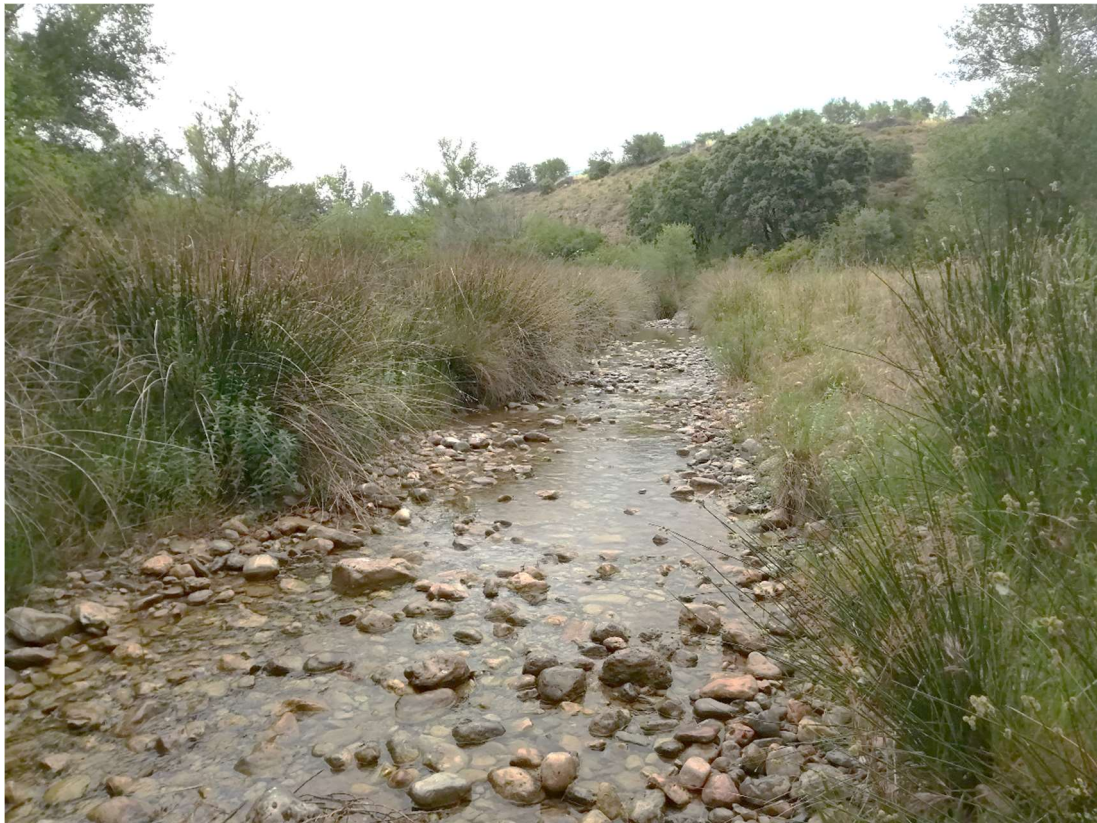
prácticamente seco, desde la acequia se deriva aguas a la alberca de Cortés y la de Loreto. Las mediciones de amonio muestran una mejora, la concentración media baja hasta 0,4 mg/L. PK (MAS 163) = 2,73.

PC2. Aspecto del río Isuela aguas arriba del vertido de la EDAR de la urbanización.

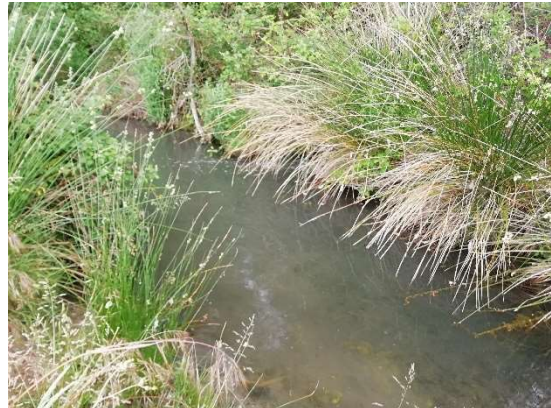
Aspecto del río tras el vertido de la EDAR.

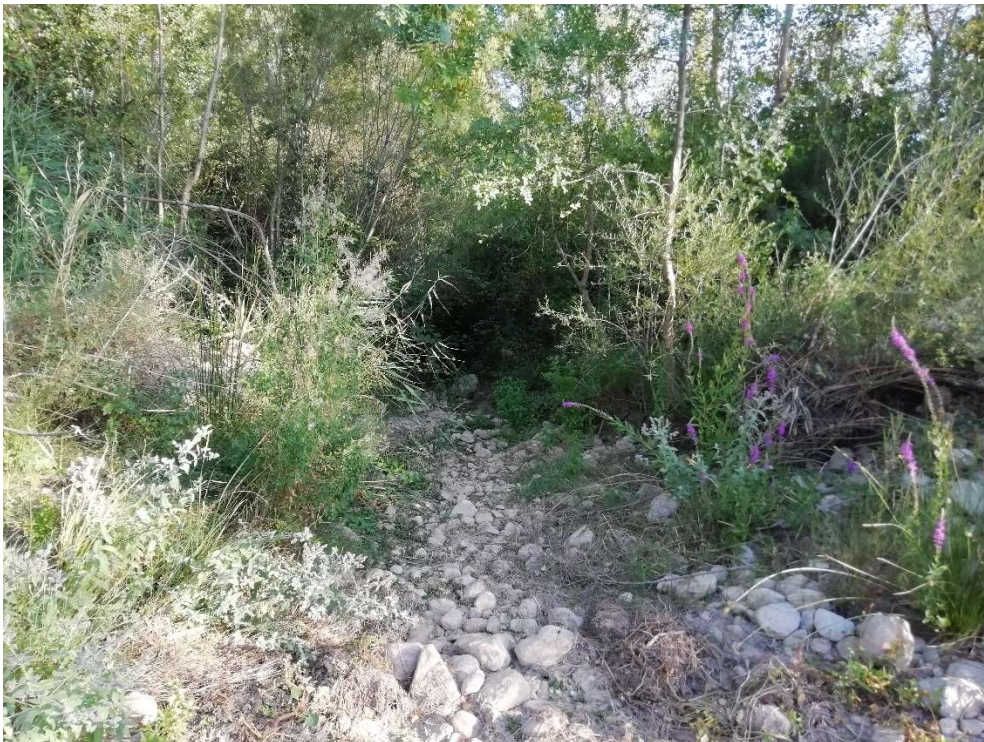
- **PC3 (sin analítica FQ).** Para controlar el impacto de los vertidos de la EDAR de la urbanización y del Hotel Monrepos se intentó muestrear entre los vertidos y el azud de Igríes. Pero el río estaba seco, en este tramo aparece y desaparece durante algunos kilómetros, el origen de estas aguas son los acuíferos y/o manantiales por lo que no se muestrea. Entre el azud de Igríes y Banastás, el río vuelve a quedarse seco durante más de 2 km por su litología (Fotografía inferior), excepto en época de lluvias que tiene flujo superficial. En el azud de Banastás, el río recupera parte de su caudal por un aporte de la acequia de Huesca, pero las aguas se derivan a la acequia de “Coliñenigue”, y el cauce vuelve a quedarse seco. PK (MAS 163) = 3,70.

PC3. Tramo del río Isuela seco, aguas abajo del Hotel Monrepos.

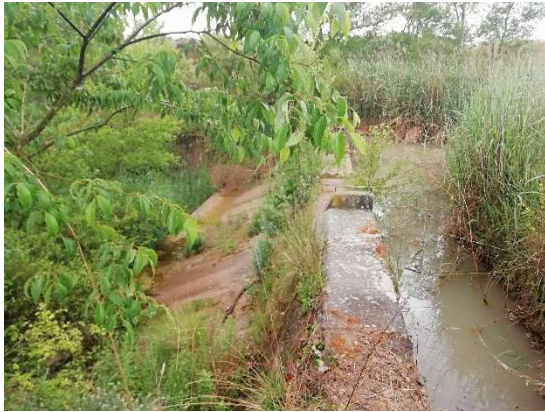
Azud de Igríes con abundante vegetación y muy colmatado.

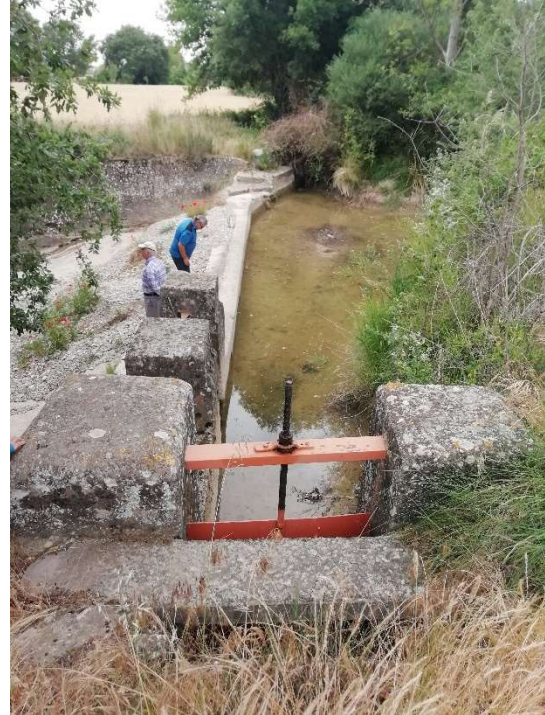
Azud de Banastás, el río deja de circular superficialmente.

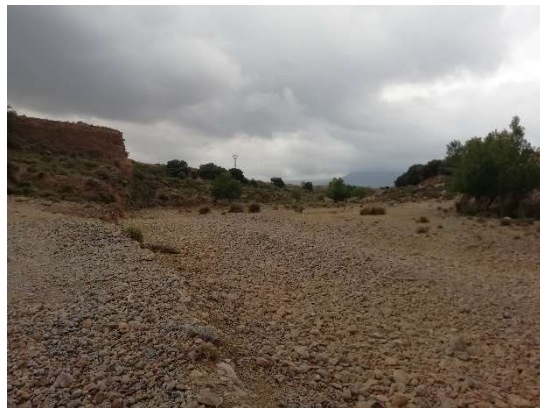
Cauce seco del río Isuela entre ambos azudes, en el término de Igríes.

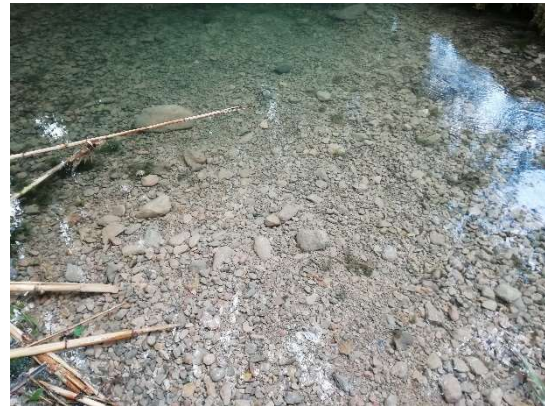
Detalle del lecho del río en PC4.

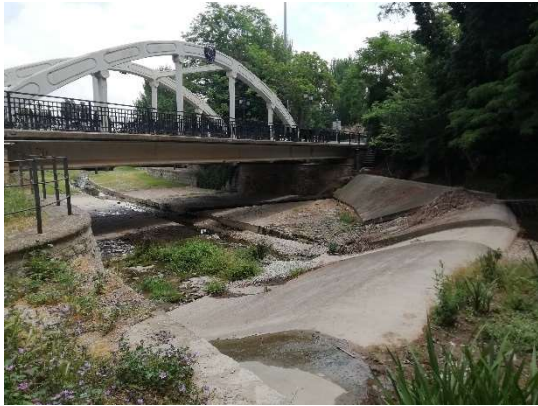
- **PC5.** Canalización río Isuela. En el azud del Puente de San Miguel o Almériz comienza la canalización del río Isuela. En este tramo el río se vuelve a quedar prácticamente seco ya que el agua se deriva por la acequia del mismo nombre. El punto de control se localiza después del tramo canalizado, para evaluar la calidad del río antes de recibir el vertido de la EDAR de Huesca. La concentración de amonio se incrementa ligeramente, el valor medio es 0,7 mg/L. En este tramo los únicos aportes al río Isuela son los vertidos de alguna casa que no está conectada a la red de alcantarillado, y también de los aliviaderos del alcantarillado que recogen aguas del frático y los bombeos de los garajes de Huesca. En época de lluvias también puede haber aportes de los barrancos del Infierno y de la Alfandiga. PK (MAS 163) = 18,91.

Azud del puente de San Miguel, inicio de la canalización del río.

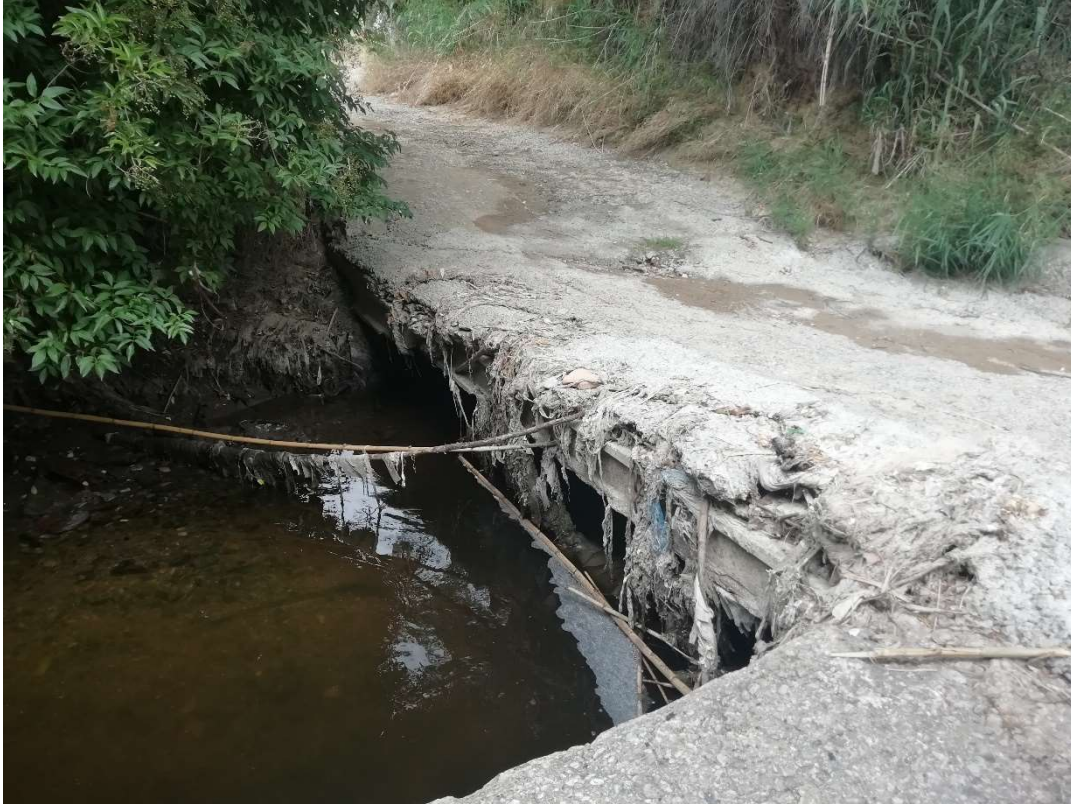
- **PC6.** Río Isuela aguas abajo de la EDAR de Huesca. El punto de control se ubica después del vertido de la EDAR en un vado para coches. La concentración media de amonio es de 35 mg/L. El oxígeno disuelto, otro indicador de contaminación orgánica, baja drásticamente de valores de 11,5 a 5,5 mg/L. El día de la visita se observaron gran cantidad de residuos y olor a aguas fecales. PK <sub>(MAS 163)</sub> = 22,35.

Vado para coches sobre el río Isuela (PC6). Agua turbia. Abundantes residuos.

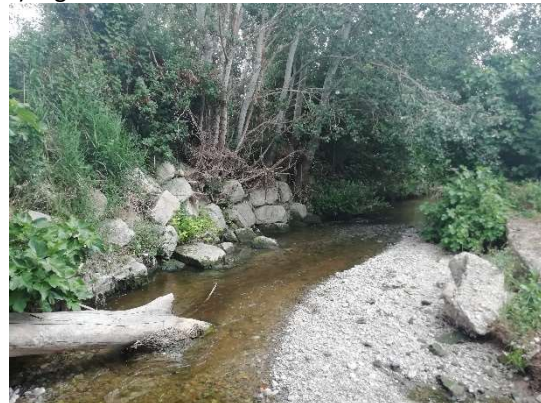
Aspecto del río tras el vertido de la EDAR Huesca.

- **El vertido de la EDAR de Huesca** supone un importante deterioro en la calidad físico-química del tramo final de la MAS 163. Entre las medidas del PHCE 2016-2021 se contempla “la reutilización de las aguas residuales de la EDAR de Huesca”. Esta medida reduciría de forma drástica el caudal circulante en el tramo final del río, por lo que se recomienda estudiar en profundidad el impacto de esta medida en la calidad del río. Sería más interesante estudiar una eliminación del nitrógeno en el vertido final, o instalar un tanque de homogenización que permita verter un volumen continuo m en vez de sueltas puntuales (Sampietro *et al*, 2018).

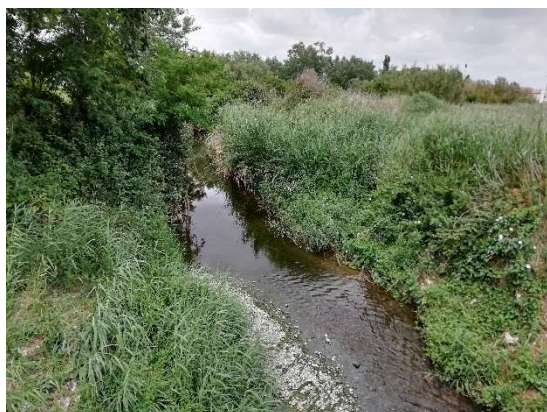
- **PC7.** CEMAS 0218, río Isuela en Pompenillo. La última parada se realiza en la estación de la Red CEMAS de la CHE, con el objeto de ver la capacidad de autodepuración del río. Se observa que la concentración de amonio se mantiene, valor medio 37 mg/L. El caudal ha disminuido respecto al tramo anterior, a pesar de los retornos de riego. PK <sub>(MAS 163)</sub> = 25,24.

PC7 Río Isuela en Pompenillo. CDEMÁS 0218.

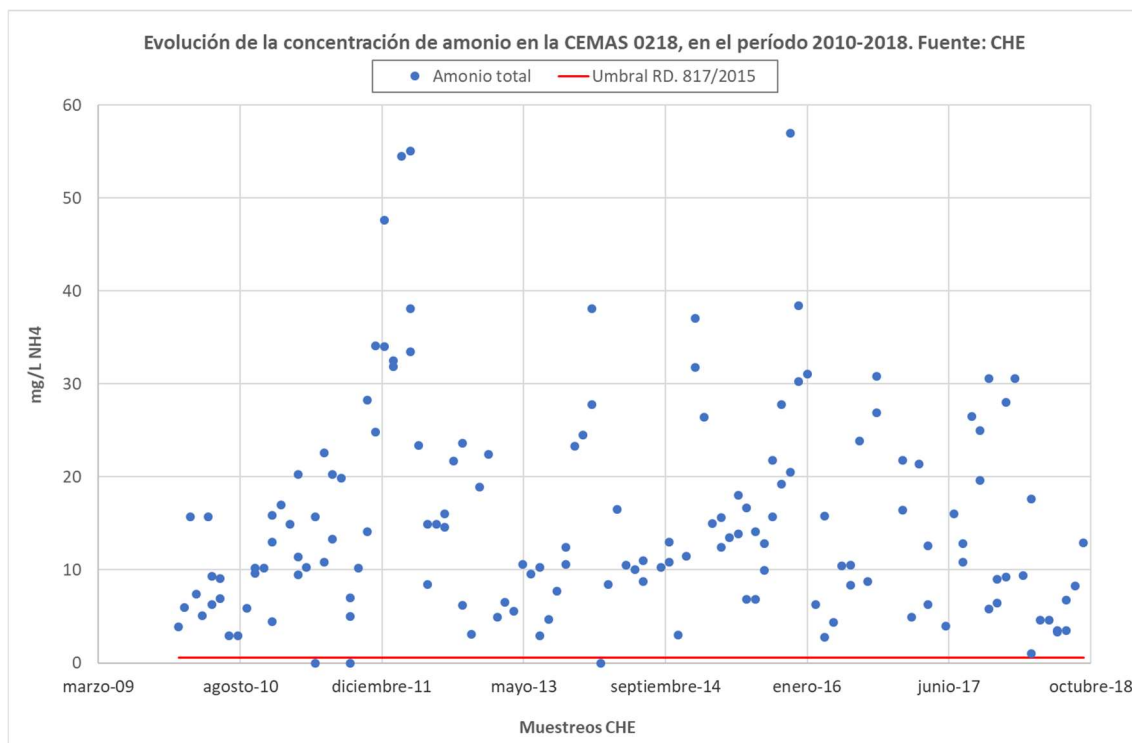
**Concentración de amonio:** Se han analizado todos los resultados del Laboratorio de Calidad de las Aguas de la CHE entre los años 2010 y 2018. Este parámetro se supera en el 100% de los muestreos en la CEMAS 0218, y en ninguna ocasión en la CEMAS 1286. En la gráfica inferior se representan los valores. De los 150 análisis realizados solo en 2 ocasiones no se ha superado el límite de detección de la técnica, los valores oscilan entre los 0,98 y 57 mg/L. En la visita de campo realizada se detectó amonio en varios tramos de la masa de agua, las mayores concentraciones (> 35 mg/L) se detectaron aguas abajo del vertido de la EDAR de Huesca.

**Figura 11.** Representación gráfica de los valores de amonio (mg/l) en la CEMAS 0218, Isuela en Pompenillo, entre los años 2010-2018, respecto al umbral de 0,6 mg/L del RD. 817/2015. Analizados por el laboratorio de Calidad de Aguas de la CHE.
