**ESTUDIOS COMPLEMENTARIOS PARA  
CARACTERIZAR VARIOS CASOS DE CONTAMINACIÓN  
PUNTUAL DE AGUAS SUBTERRÁNEAS  
EN LA CUENCA DEL EBRO**

**CARACTERIZACIÓN HIDROGEOLÓGICA  
DEL BARRIO DE LA ALMOZARA (ZARAGOZA)**

**INFORME FINAL**

**FEBRERO 2010**

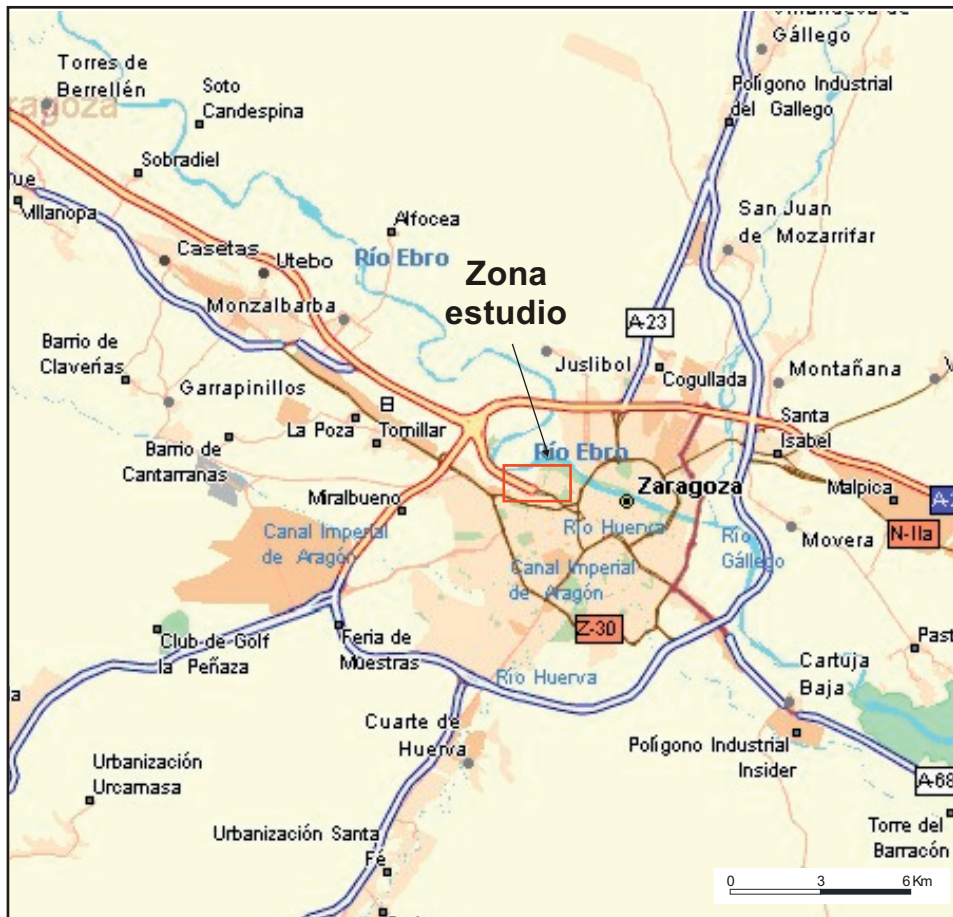
Figura	Situación geográfica del área de estudio		Cliente:

En la Figura 1a adjunta puede observarse la situación geográfica del área de estudio, sobre un plano general y en una ortofoto del año 2007.

Como puede observarse, la zona está limitada al Norte por el río Ebro, al Este por el Paseo M<sup>a</sup> Agustín y la Plaza Europa y al Sur por las vías de comunicación de la ciudad (ferrocarril y autopista) que se acuñan por el Oeste hasta el río. De este modo, la zona engloba el aparcamiento sur de la Expo y todo el barrio de La Almozara, incluidas las instalaciones deportivas y centros situados en la ribera del río.

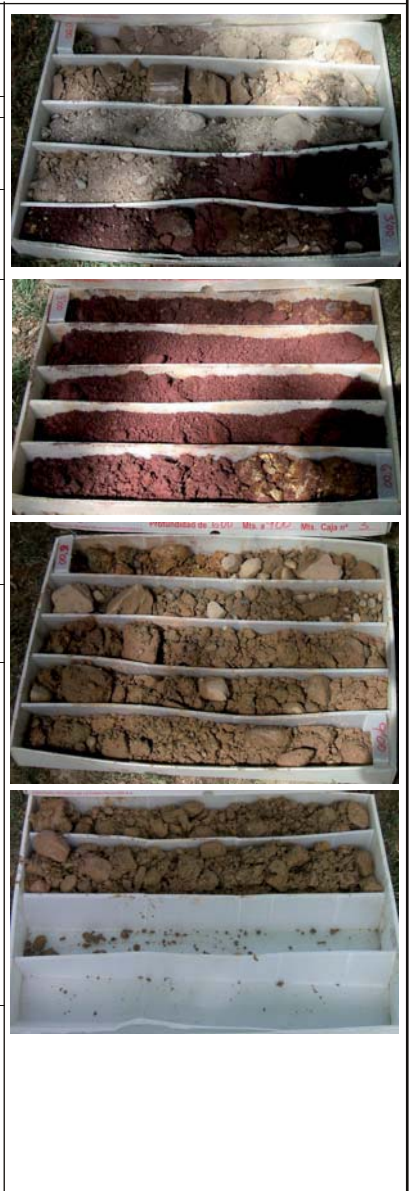
**Almz-1**

0-0,3 m:	Suelo vegetal
0,3-1,0 m:	Rellenos de limos marrones con cascotes y gravas
1,0-2,05 m:	Rellenos de gravas y gravillas con arenas y limo
2,05-5,4 m:	Relleno de escorias violáceas
5,4-6,3 m:	Relleno de escorias violáceas y ocres
6,3-10,2 m:	Gravas y gravillas con arenas y limos marrones

Tipo perforación:	Testigo continuo	Φ ext. tubo PVC :	63 mm
Fecha construcción:	18/06/09	PVC ranurado :	0,7 - 8,7 m
Φ Perforación:	113 mm	PVC ciego :	0,0 - 0,7 m
0,00 - 10,2 m:		Bentonita :	0-0,4 m
		Gravilla :	0,4-8,7 m

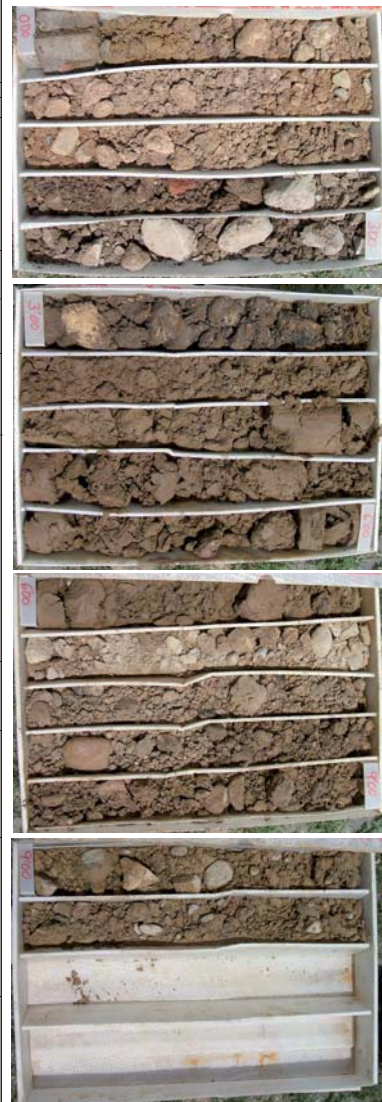
Almz-2

0-0,1 m:	Pavimento
0,1-0,3 m:	Limos arenosos con gravilla
0,3-1,8 m:	Relleno de gravas con matriz arenosa
1,8-2,1 m:	Relleno de limos arenosos marrones con fragm. de cascotes
2,1-3,0 m:	Relleno de gravas con algún fragm. de cascotes
3,0-3,5 m:	Relleno de limos marrones con fragm. de cascotes. A base horizontes con alta m.o.
3,5-4,6 m:	Arenas pardas de grano fino y progresivamente más gruesas a base
4,6-6,4 m:	Arenas y arenas limosas, con puntuales lentejones limosos. Saturadas a partir de 5 m
6,4-7,2 m:	Gravas con matriz arenosa fina
7,2-8,4 m:	Gravas y gravillas con bolos y matriz arenosa gruesa
8,4-10,2 m:	Gravas con matriz arenosa de grano medio

Tipo perforación:	Testigo continuo	Φ ext. tubo PVC :	63 mm
Fecha construcción:	19/06/09	PVC ranurado :	2,0-10,0 m
Φ Perforación:	113 mm	PVC ciego :	0,0 - 2,0 m
0,00 - 10,2 m:		Bentonita :	0-0,9 m
		Gravilla :	0,9-10 m

Columna litológica y características de la instalación del piezómetro Almz-2.

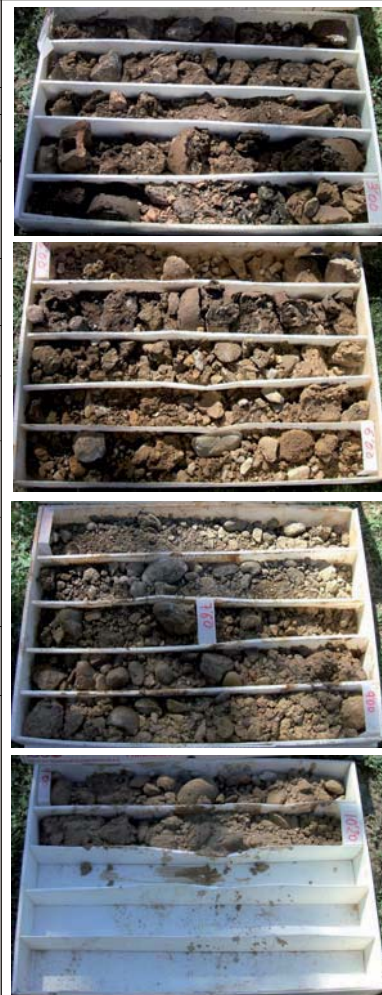
Columna litológica y características de la instalación del piezómetro Almz-3.

0-0,2 m:	Terreno vegetal
0,2-1,9 m:	Rellenos de limos arenosos marrones con cascotes y cantos
1,9-2,6 m:	Rellenos de limos marrón-negrucos con cantos, cascotes y otros residuos de demolición
2,6-2,9 m:	Rellenos de limos negruzcos con abundante resto de ladrillo
2,9-3,6 m:	Relleno de limos marrones claros y ocre con cantos disp.
3,6-4,2 m:	Rellenos de limos marrón negruzcos con cantos, fragm. de ladrillos y escorias negras
4,2-6,0 m:	Relleno de limos arenosos marrones claros a ocre con cantos, fragm. de ladrillos y escorias negras
6,0-6,8 m:	Arenas y limos con cantos tamaño grava-gravilla y bolos. Algunos presentan pátinas negruzcas.
6,8-10,2 m:	Gravas, gravillas y algún bolo con abundante matriz arenosa marrón clara

Tipo perforación:	Testigo continuo	Φ ext. tubo PVC :	63 mm
Fecha construcción:	22/06/09	PVC ranurado :	1,8 - 9,8 m
Φ Perforación:	113 mm	PVC ciego :	0,0 - 1,8 m
0,00 - 10,2 m:		Bentonita :	0-0,9 m
		Gravilla :	0,9-9,8 m

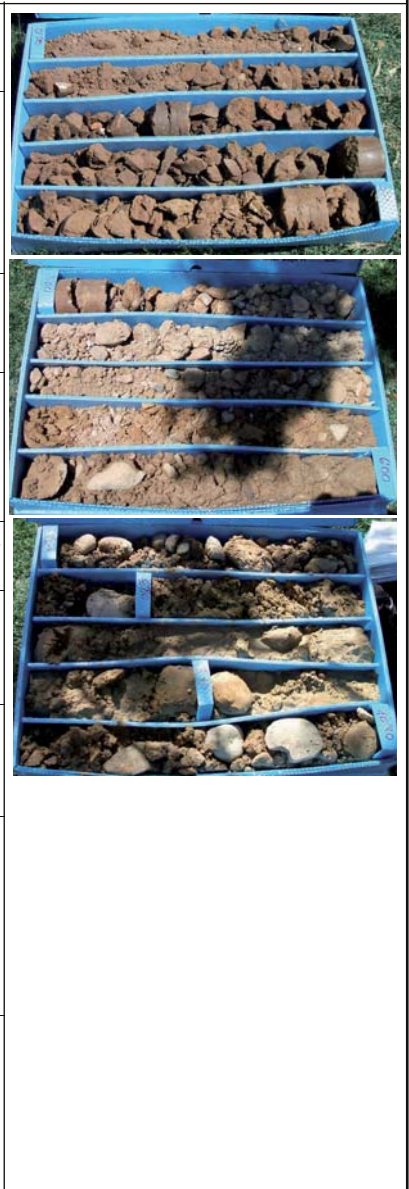
**Almz-4**

0-2,0 m:	Relleno de limos arenosos con algún canto y fragmentos de cascotes
2,0-3,1 m:	Limos arenosos con restos de gasterópodos y algún cantos tamaño gravilla
3,1-4,8 m:	Gravas y algún bolo con arenas algo arcillosas
4,8-5,2 m:	Arenas con algún nivel de cantos tamaño gravilla
5,2-6,8 m:	Gravas y bolos puntuales con matriz limo-arenosa y algo arcillosa
6,8-8,1 m:	Arenas ligeramente limosas con pasadas arcillosas centimétricas
8,1-10,4 m:	Gravas y bolos con abundante matriz arenosa

Tipo perforación:	Testigo continuo	Φ ext. tubo PVC :	63 mm
Fecha construcción:	23/06/09	PVC ranurado :	2,0 - 10,0 m
Φ Perforación:	113 mm	PVC ciego :	0,0 - 2,0 m
0,00 - 10,4 m:		Bentonita :	0-0,8 m
		Gravilla :	0,8-10,4 m

Columna litológica y características de la instalación del piezómetro Almz-4.

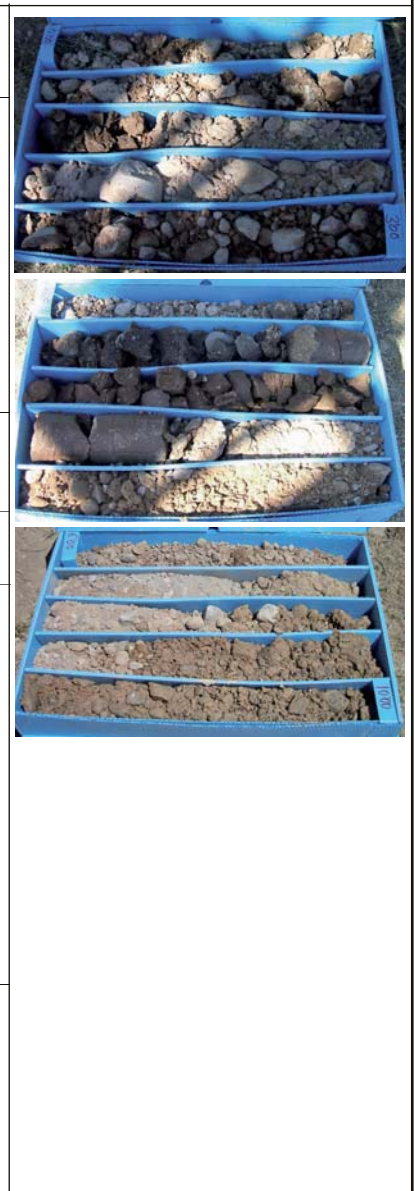
# Almz-5

0-3,5 m:	Relleno de gravas y bolos con alguna pasada de arcillas en la parte superior del nivel.
3,5-4,0 m:	Limos arcillosos marrones oscuros con coloraciones negras frecuentes y fuerte olor a m.o. en descomposición
4,0-5,1 m:	Limos arcillosos marrones con cantos tamaño gravilla y restos de gasterópodos
5,1-10,0 m:	Gravas y gravillas con matriz arenosa algo limosa

Tipo perforación:	Testigo continuo	Φ ext. tubo PVC :	63 mm
Fecha construcción:	25/06/09	PVC ranurado :	1,8 - 9,8 m
Φ Perforación:	113 mm	PVC ciego :	0,0 - 1,8 m
0,00 - 10,0 m:		Bentonita :	0-0,8 m
		Gravilla :	0,8-10,0 m

Columna litológica y características de la instalación del piezómetro Almz-5.

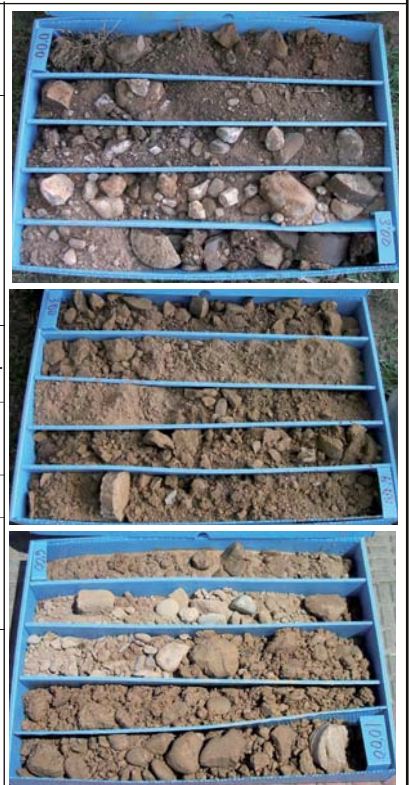
**Almz-6**

0-2,6 m:	Relleno de gravas, bolos y cascotes con limos y limos arenosos
2,6-3,0 m:	Limos y limos arenosos marrones oscuros con algún canto disperso. Antigo nivel de tierra vegetal
3,0-3,8 m:	Limos arenosos de color marrón con raíces y cantos de tamaño gravilla
3,8-4,5 m:	Arenas finas de color marrón claro
4,5-6,0 m:	Arenas algo limosas de color marrón
6,0-10,0 m:	Gravas y algún bolo con matriz arcillosa ligeramente limosa

Tipo perforación:	Testigo continuo	Φ ext. tubo PVC :	63 mm
Fecha construcción:	26/06/09	PVC ranurado :	1,3 - 9,3 m
Φ Perforación:	113 mm	PVC ciego :	0,0 - 1,3 m
0,00 - 10,0 m:		Bentonita :	0-0,9 m
		Gravilla:	0,9-10,0 m

Columna litológica y características de la instalación del piezómetro Almz-6.
