-9-
SUBCUENCA DEL RÍO EGA

9. SUBCUENCA DEL RÍO EGA

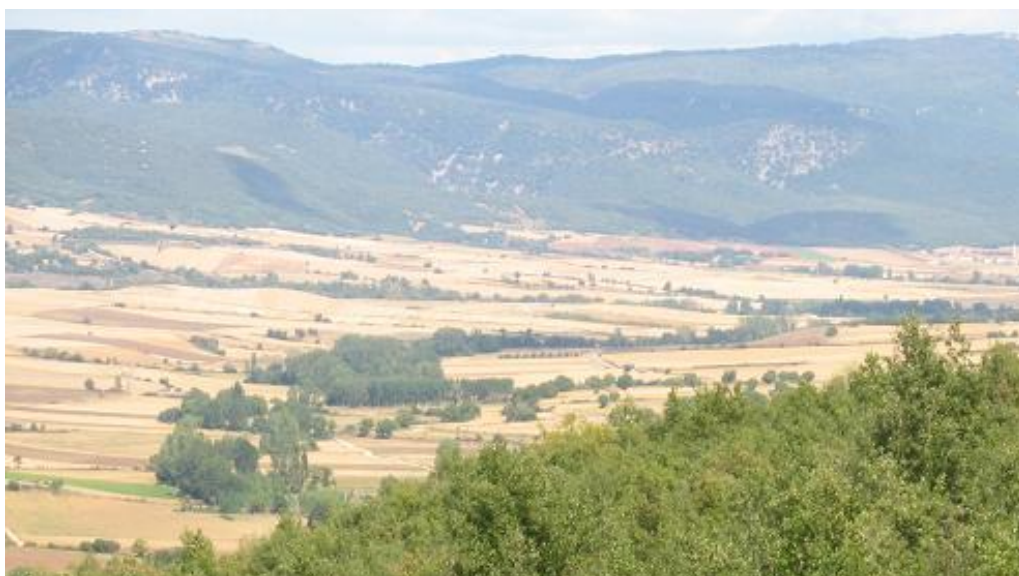
Figura 9-6. Alto valle del río Ega.

Las alteraciones sobre la anchura de las riberas son importantes, sólo menores en el tramo encajado aguas abajo de la localidad de Angostina.

Hay algunas plantaciones de chopos, siempre de pequeñas dimensiones, en el entorno de Marañón y Genevilla, ya en la parte baja de la masa de agua. La falta de desarrollo lateral y los usos cercanos conllevan frecuentes impactos y pérdidas de calidad en la estructura de las riberas y su conectividad, si bien no son frecuentes ni las defensas ni las pistas o vías de comunicación paralelas al cauce.

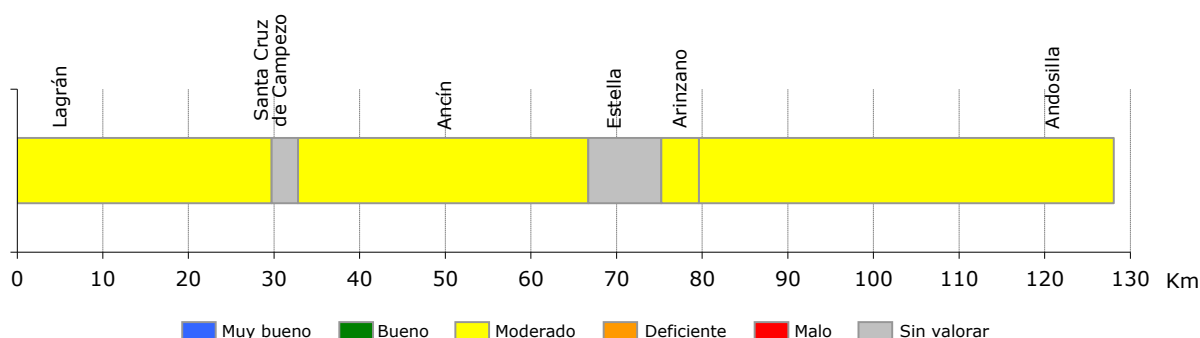
Figura 9-21. Esquema de valoración hidrogeomorfológica de las masas de agua del río Ega.

La primera masa valorada, de casi 30 km de longitud, ha obtenido una puntuación de 47 puntos sobre 90 posibles. En el apartado de calidad funcional del sistema, pese a no existir grandes embalses, las retenciones en los pequeños azudes contribuyen a bajar la puntuación en la "*naturalidad del régimen de caudal*". Además, las defensas de margen observadas afectan negativamente a la "*funcionalidad de la llanura de inundación*". En el apartado de calidad del cauce, las afecciones son más numerosas. La presencia de defensas, las modificaciones del trazado y los cambios en el perfil del cauce son los impactos más graves. Finalmente, en la calidad de las riberas es destacable la reducción en la "*anchura del corredor ribereño*", parámetro que tan solo obtiene 2 puntos sobre 10 posibles. La calidad de las riberas es más bien baja en general.

La segunda masa de agua valorada, de más de 33 km de longitud, ha obtenido una puntuación de 48 sobre 90 posibles puntos. Las diferencias con la masa anteriormente valorada son pocas. En la calidad funcional del sistema, la ausencia de grandes embalses se mantiene, pero los pequeños azudes continúan atravesando el cauce del río, generando modificaciones en la "*naturalidad del régimen de caudal*", junto a las defensas en el cauce menor, que afectan principalmente a la "*funcionalidad de la llanura de inundación*". La calidad del cauce se encuentra en mejor estado que la masa valorada anteriormente. No hay rectificaciones de cauce, mientras que el resto de afecciones se localizan en las zonas urbanas. En cuanto a la calidad de las riberas, la "*anchura del corredor ribereño*" sigue estando muy modificada (y eliminada en algunos casos), en especial por la presencia de plantaciones de chopos a lo largo de gran parte de la masa de agua.

La tercera masa de agua, la más corta con casi 4,5 km, es la que tiene la puntuación más alta, con 55 puntos sobre 90 posibles. La calidad funcional del sistema es bastante

La última masa de agua valorada en este río tiene casi 50 km de longitud y, además de ser la más larga, también es la que peor puntuación ha obtenido, con 43 puntos sobre 90 posibles. La calidad funcional del sistema la "naturalidad del régimen de caudal" se ve afectada por las derivaciones agrícolas y las hidroeléctricas, numerosas en esta masa de agua. El resto de afecciones en este apartado son similares a las ya citadas en masas anteriores. En cuanto a la calidad del cauce se refiere, la "naturalidad de las márgenes y de la movilidad lateral" se ve afectada por las motas y defensas que, aunque todas no están adosadas al cauce menor, sí producen una desconexión con las márgenes y con cauces antiguos que han quedado desconectados. Finalmente, en la calidad de las riberas se mantienen (e incluso se incrementan ligeramente) las afecciones que reducen la "anchura del corredor ribereño" y la "estructura, naturalidad y conectividad transversal".

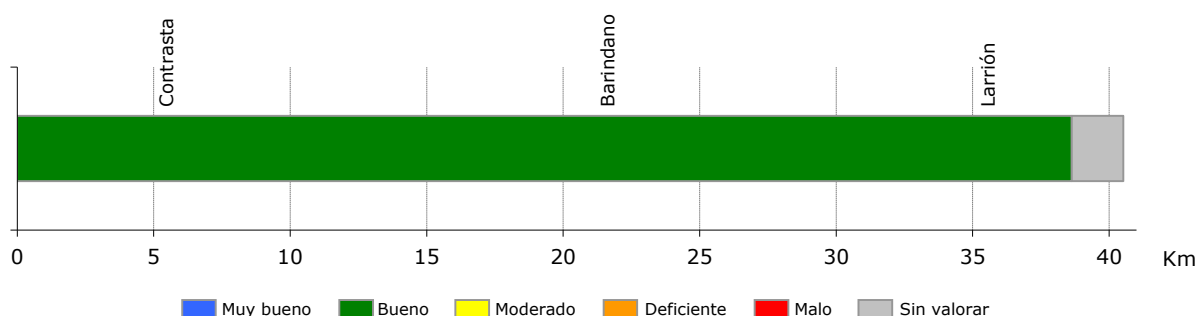
Figura 9-22. Esquema de valoración hidrogeomorfológica de las masas de agua del río Urederra.

El río Urederra es el único afluente de entidad que ha sido valorado con el índice hidrogeomorfológico IHG, obteniendo una puntuación de 64 sobre 90 puntos máximos, por lo que su estado pasa a ser bueno dentro de la clasificación establecida en este índice. La masa valorada tiene casi 40 km de longitud. La calidad funcional del sistema es bastante buena, con ausencia de grandes embalses que retengan caudales líquidos y sólidos, pero con la importante derivación de la central hidroeléctrica de Eraul, en la parte baja de la masa de agua. La calidad del cauce es bastante buena, con afecciones más importantes en la "continuidad y naturalidad del lecho y de los procesos longitudinales y verticales" debido a los azudes de pequeño tamaño que se reparten a lo largo de la masa de agua y a alguna modificación puntual que se ha detectado en el trabajo de gabinete y campo. En cuanto a las riberas, la calidad es ligeramente más baja que los anteriores apartados, aunque no es mala. Las afecciones más destacadas son las que reducen la "anchura del corredor ribereño" y la "estructura, naturalidad y conectividad transversal" por los cultivos de chopos y los usos agrícolas adosados al cauce.

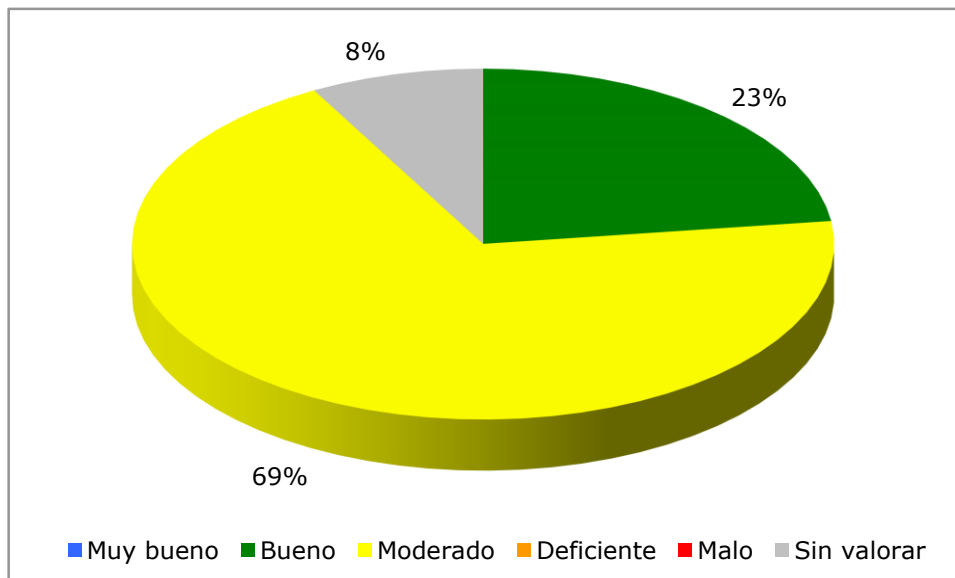
Figura 9-23. Gráfico de valoración a nivel de subcuenca.

Tal y como se puede observar en el gráfico siguiente, la subcuenca del río Ega presenta un estado moderado en casi un 70% de la longitud de las masas valoradas, las cuales se encuentran todas en el propio río Ega. El 23% que representa un estado bueno se corresponde enteramente con la masa de agua del río Urederra. El porcentaje de longitud sin valorar es muy pequeño. Hay que destacar que existe un proyecto de construcción de un embalse que restaría calidad hidrogeomorfológica, por lo que los valores de la subcuenca empeorarían.
